Fuga de Cloro en DPC Enterprises

Festus, Missouri 14 de agosto de 2002

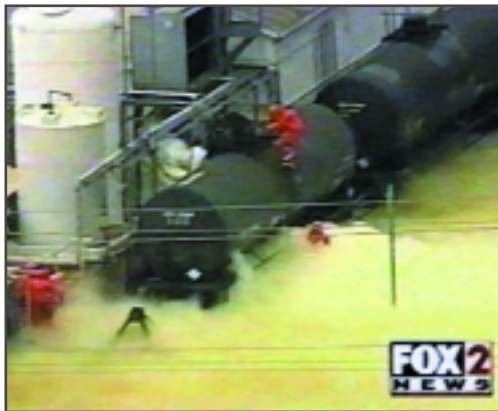
Después de 3 horas los bomberos pudieron cerrar la fuga de cloro.
