# Fuga de Sulfuro de Hidrógeno en Georgia Pacific

Pennington, Alabama, 16 de enero de 2002

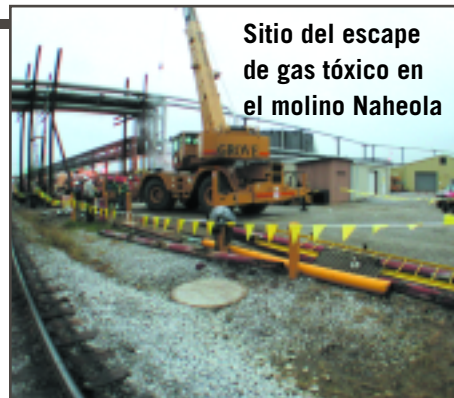
El gas de sulfuro de hidrógeno se fugó a través de la empaquetadura de una cubierta de fibra de vidrio de la compuerta de acceso cercana a los trabajadores de Burkes. Las diez víctimas estuvieron expuestas a la fuga de gas. Tres trabajadores resultaron afectados casi de inmediato y cayeron al suelo. En vez de evacuar el área, tres de los trabajadores restantes intentaron arrastrar a las víctimas caídas hacia un área con aire fresco. Dos de ellos se desvanecieron en el trayecto de prestarle auxilio a los otros. Trabajadores del molino que se encontraban alejados vieron a las víctimas colapsar y llamaron a la ayuda de emergencia.

Sitio del escape de gas tóxico en el molino Naheola

La Comisión emitió recomendaciones adicionales para el Molino Naheola. La CSB expresó que el molino debería establecer programas para prevenir que el hidrosulfuro de sodio entrara al drenaje con contenido potencialmente ácido, según lo recomendado por los fabricantes del químico, y también debería solicitar el diseño y mantenimiento adecuados de las empaquetaduras de las compuertas de acceso en donde existen materiales peligrosos.

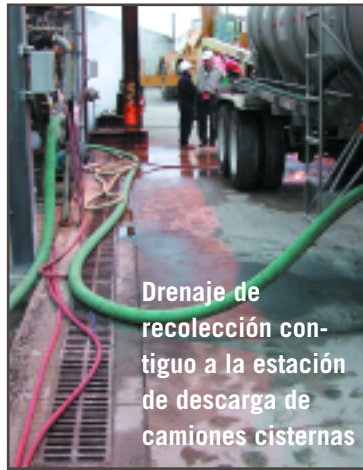
El operador ignoraba que la fosa de recolección drenaba directamente hacia un conducto del drenaje en donde se agregaba ácido sulfúrico para tratar los efluentes del molino. Tan pronto como el hidrosulfuro de sodio proveniente de la fosa de recolección hizo contacto con el contenido ácido del drenaje, comenzó la reacción que formó gas de sulfuro de hidrógeno.

Drenaje de recolección contiguo a la estación de descarga de camiones cisternas
