# Protección de ventanas y aperturas de edificios

HURACANES IRMA Y MARÍA EN PUERTO RICO

Boletín Informativo de Recuperación 5. Abril de 2018

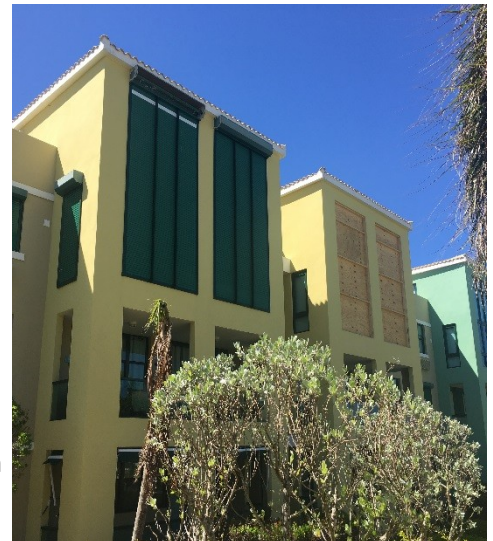
**Imagen 1. Ventanas residenciales protegidas (izquierda) y sin protección (derecha). Las ventanas sin protección sufrieron daños y fueron cubiertas provisionalmente con paneles de madera.**

1. El desempeño general de un edificio durante los huracanes y otros eventos de vientos fuertes mejora cuando se protegen las aperturas con cristales (Imagen 1) para que no fallen ante las presiones del viento y los escombros arrastrados por el viento.

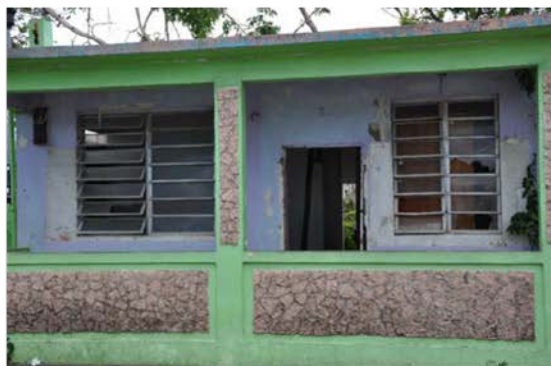
**Imagen 2.** Residencia en la que escombros arrastrados por el viento dañaron las hojas de cristal sin protección a la derecha e izquierda de la puerta de entrada.

Las aperturas con celosías cuentan con hojas de metal o cristal que se pueden abrir o inclinar para controlar el flujo de aire. En Puerto Rico, es común encontrar celosías en casas, escuelas y otros tipos de edificios. La Imagen 2 muestra una casa con celosías de cristal sin protección, que sufrieron muchos daños durante el huracán María. Esto fue una observación común del desempeño de las celosías con hojas de cristal. Asimismo, tanto las celosías de metal como las de cristal son muy susceptibles a la lluvia impulsada por el viento, aun cuando las hojas en sí no queden dañadas (Imagen 3). La entrada de lluvia impulsada por el viento podría ocasionar daños mínimos o considerables en los interiores dependiendo de la construcción de pisos y paredes, las terminaciones y la ubicación de los muebles. Si la magnitud y las consecuencias de la infiltración de la lluvia impulsada por el viento a través de las celosías no son aceptables, se puede especificar la instalación de ventanas fijas o de otro tipo de operación, como ventanas con toldos, abatibles, de banderola, de guillotina de un paño o de dos.

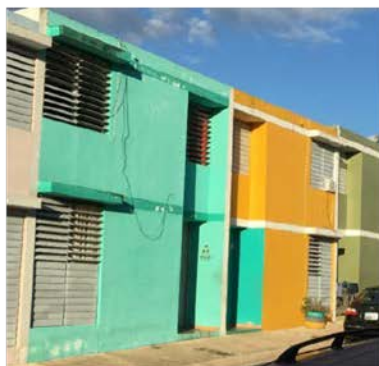
**Imagen 3.** Unidades de vivienda nuevas seguras con aperturas con celosías de metal.

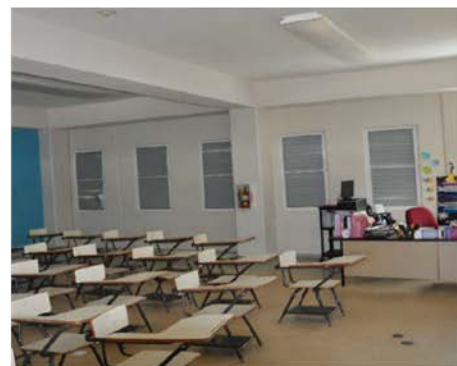
**Imagen 4.** Escuela superior en una comunidad costera con aperturas con celosías de metal. Se instalaron mallas para insectos detrás de las aperturas con celosías.

La escuela de la Imagen 4 contaba con una gran cantidad de aperturas con celosías con malla para insectos o paneles de cristal por detrás. Los salones de clase tenían malla para insectos, mientras las oficinas, los laboratorios y los espacios técnicos (con computadoras) contaban con paneles de cristal montados por dentro de las celosías para evitar el flujo de aire y mantener estos espacios con aire acondicionado. Puede entrar agua aunque los paneles permanezcan en su lugar ya que estos, por lo general, no sellan con el marco de las celosías. Entró mucha agua al salón de clase de la Imagen 4, pero las terminaciones de las superficies duras no sufrieron muchos daños. Puede que las aperturas con celosías comunes de metal no sufran daños por los escombros con poca fuerza, pero sí por los escombros arrastrados por el viento que son comunes durante un huracán fuerte. Ni el IBC ni el IRC requieren que las celosías de metal sean resistentes a los escombros arrastrados por el viento. Sin embargo, sí se requiere que las celosías de cristal resistan los escombros arrastrados por el viento o sean protegidas con un sistema de tormenteras o un aparato protector de aperturas cuando se instalen en la región propensa a este tipo de escombros.

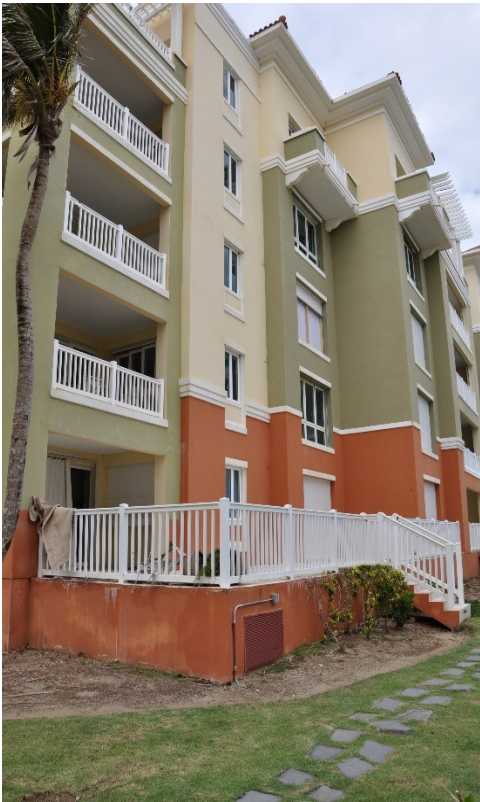
**Imagen 5. En este edificio frente al mar, muchas ventanas operables con toldos y abatibles sufrieron daños por las presiones del viento y los escombros arrastrados por el viento.**

Aproximadamente  $\frac{1}{3}$  de los sistemas de ventanas con toldos y abatibles sin protección de un edificio residencial multifamiliar frente al mar (Imagen 5) sufrieron dañados por las presiones del viento, los escombros arrastrados por el viento, o una combinación de estas fuerzas.

Con respecto a la resistencia de las unidades de ventanas ante la lluvia impulsada por el viento, se recomienda especificar un Nivel de Desempeño de 10, para cumplir con la Especificación voluntaria para clasificar la resistencia de ventanas, puertas y tragaluces ante lluvias intensas impulsadas por el viento (AAMA 520-12, 2012) de la Asociación Americana de Fabricantes Arquitectónicos (AAMA, por sus siglas en inglés).<sup>2</sup> Aún las unidades que cumplan con el Nivel de Desempeño 10, para lograr el mayor desempeño, deben integrarse al sistema de paredes por medio de terminaciones de diseño sólidas (como se indica en FEMA P-424) y aplicadas con calidad a fin de prevenir que entre la lluvia impulsada por el viento. Se recomienda tomar en cuenta la ASTM E2112, y la Hoja Informativa 6.1 “Instalación de ventanas y puertas” de la *Guía del Constructor de Viviendas para la Construcción Costera* (FEMA P-499). En lugares donde es particularmente importante proteger contra la infiltración del agua, se recomienda especificar que se realicen pruebas de infiltración de agua en el lugar de conformidad con el *Método estándar para el desempeño estructural de ventanas, puertas, tragaluces y paredes cortina exteriores por diferencial de presión cíclica del aire* (ASTM E1105, 2015).

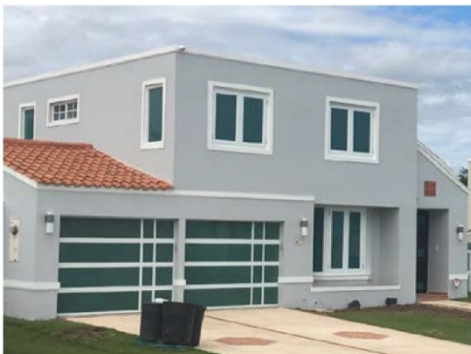
**Imagen 6. Ventanas fijas y con partes móviles en una casa que no fallaron.**

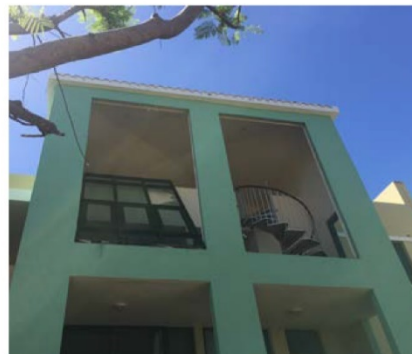
**Imagen 7. Unidades de ventanas en dos pisos (fijas y móviles) que fallaron en la conexión entre el marco y la pared debido a la falta de abrazaderas correctas.**

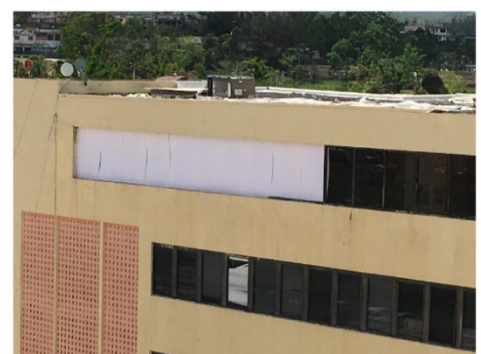
**Imagen 8. Falta todo un ventanal en el piso más alto de este hospital en Bayamón debido a la falta de abrazaderas adecuadas.**

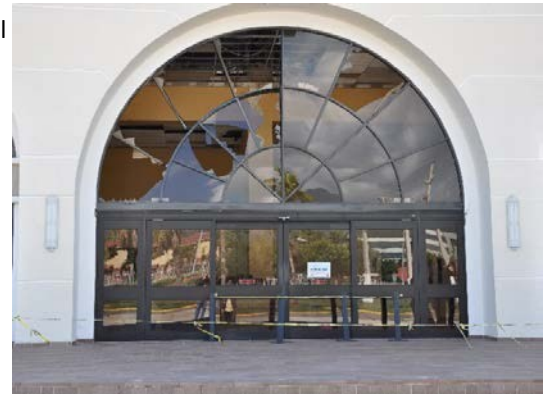
*Imagen 9. Cristales dañados en la entrada principal de un edificio/centro de convenciones de la comunidad.*

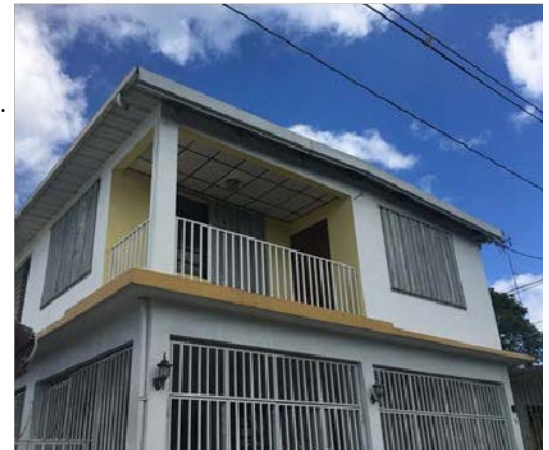
*Imagen 10. Residencia de dos pisos con ventanas y puertas con cristal (balcón del segundo piso) protegidas con torneras de panel de metal.*

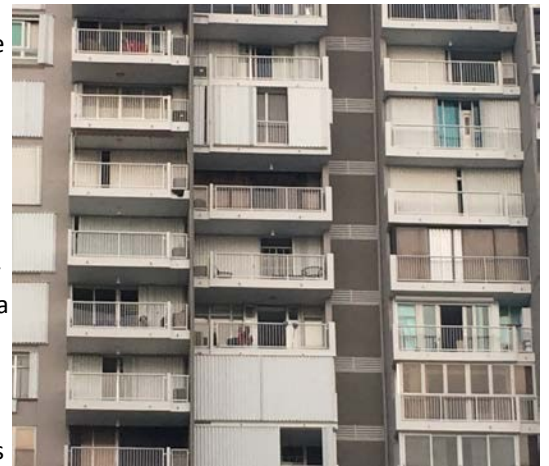
*Imagen 11. Torre residencial en la que alrededor del 85% de las unidades cuenta con algún tipo de tornera o sistema resistente a impactos instalados como refuerzo.*

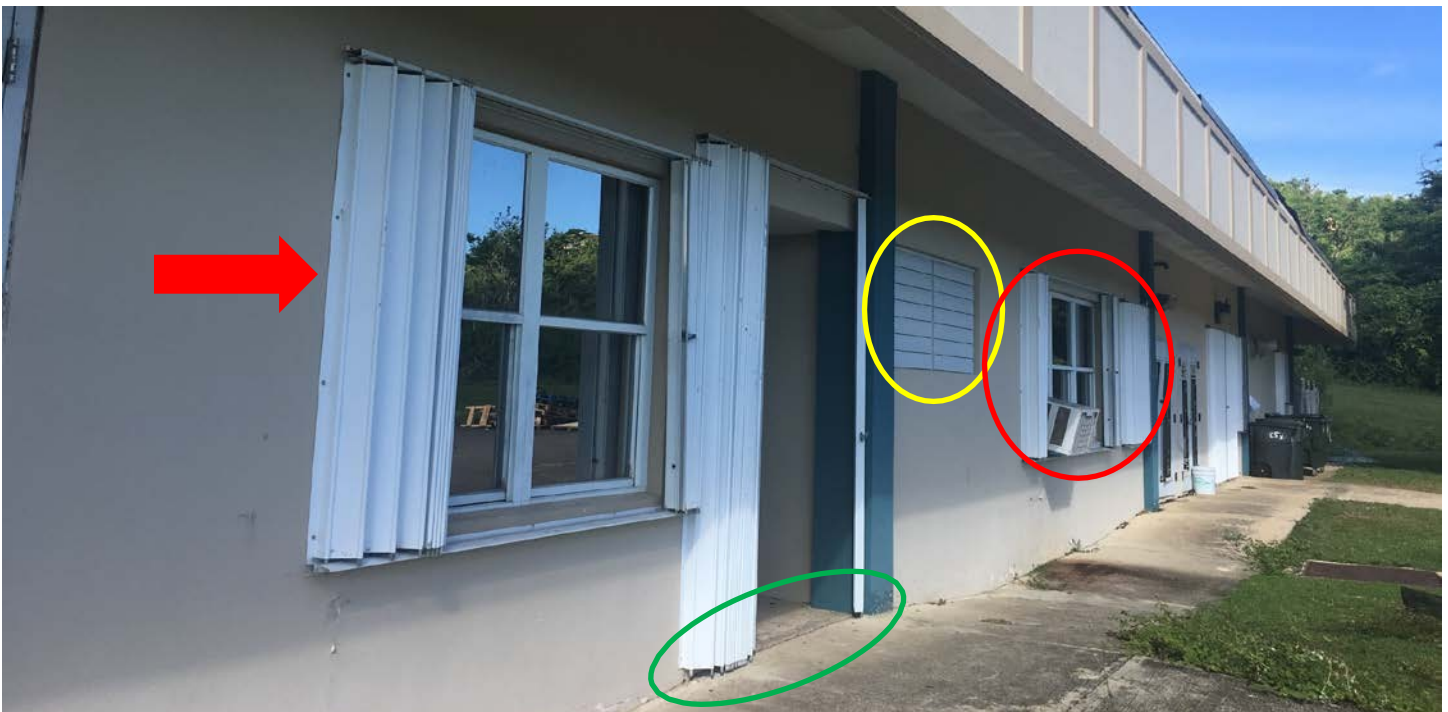
El edificio que aparece en la Imagen 13 ilustra los retos y las incongruencias que afectan la capacidad de los sistemas de tormenteras para proporcionar la resistencia deseada contra impacto. Si bien la flecha roja identifica un sistema de tormenteras instalado correctamente, los siguientes problemas relacionados con su instalación disminuyen el nivel de protección y eficacia de las tormenteras:

- Las tormenteras de la puerta de entrada con cristales no se fijaron con un riel inferior (óvalo verde).
- La unidad de aire acondicionado en la ventana bloqueó el uso del sistema de tormenteras (círculo rojo).
- Las aperturas con celosías de metal no requieren sistemas de protección contra impacto según el CCPR y el IBC y el IRC de 2018, ya que no llevan cristales; sin embargo, esta apertura con paneles de metal quedó menos protegida (círculo amarillo) ya que, por lo general, no se clasifican para resistencia contra impactos por escombros arrastrados por el viento.

*Imagen 13. Los problemas de instalación que afectaron el desempeño de los sistemas resistentes a impactos incluyen: la falta de un riel inferior (óvalo verde), la unidad de aire acondicionado en la ventana que impidió cerrar la tormentera (círculo rojo), y una apertura con celosías de metal sin sistema de resistencia a impactos (círculo amarillo).*

Es importante que los sistemas resistentes a impacto se instalen correctamente para garantizar que las ventanas y puertas con cristales cuenten con la protección indicada. También es muy importante que los cristales en todos los lados del edificio queden protegidos hasta la altura especificada en los códigos de construcción. Si solo se protegen uno o dos lados del edificio, los lados expuestos podrían sufrir daños por escombros arrastrados por el viento, y permitir la entrada de agua además de daños progresivos posteriores al edificio. Es muy probable que esto ocasione daños o cierres innecesarios después de un evento de vientos fuertes.

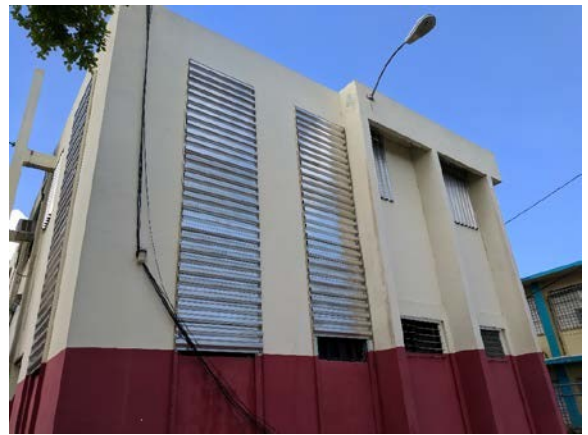
*Imagen 12. Estación de bomberos con sistema de tormenteras de metal instalado protegido adecuadamente la instalación.*

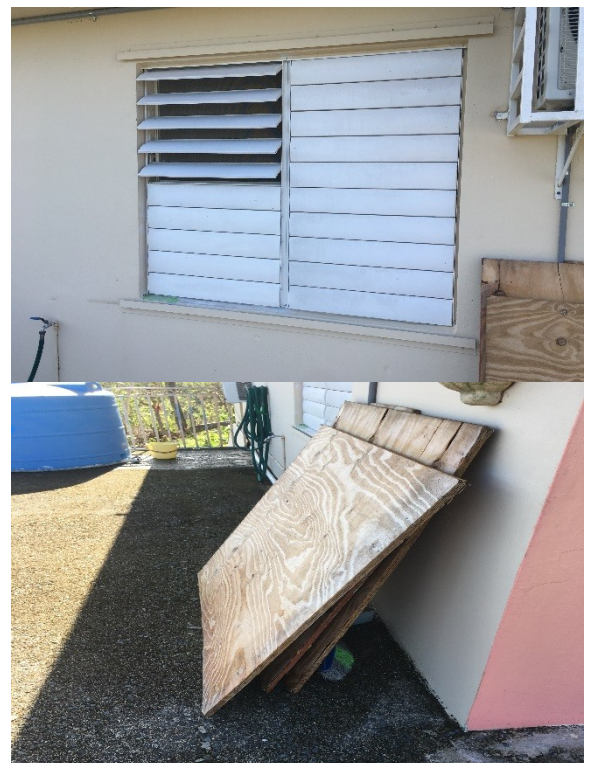
La Imagen 14 muestra el uso exitoso de paneles de madera como sistema de resistencia a impactos. El dueño de esta casa reforzó el edificio con un sistema de tormenteras de madera. Este sistema usó rieles permanentes arriba y abajo para sujetar las láminas de madera cortadas a la medida y que no se movieran. Esta solución sencilla y de bajo costo protegió las aperturas de las ventanas aunque fueran de celosías de panel de metal.

Imagen 14. Arriba: ventana con celosías de metal protegida contra los escombros arrastrados por el viento por paneles de madera, abajo, durante los huracanes Irma y María.

El *IBC* no permite tormenteras de panel de madera en edificios comerciales y otras construcciones no residenciales grandes como alternativa para las unidades de tormenteras ya probadas. Sin embargo, el *IRC* las permite en alturas medias de techo de hasta 45 pies si se construyen y fijan según las disposiciones del *IRC*. Las *Consideraciones de Diseño de Tormenteras para Florida* de la Asociación de Madera Reconstituida (*Engineered Wood Association*, o APA, por sus siglas en inglés) (Formulario de APA T460, 2013) ofrece guías para construir e instalar tormenteras de panel de madera. Si se instalan paneles de madera, es importante fijarlos adecuadamente para que no se conviertan en escombros arrastrados por el viento.

Para información adicional sobre la instalación y el uso de tormenteras de madera para proteger aperturas, consulte la Hoja Informativa 6.2 de FEMA P-499 y documentos, como el Formulario de APA T460. Esos documentos ofrecen guías sobre los paneles de madera, el tamaño y la colocación de los puntos de conexión además de cómo diseñar e instalarlas adecuadamente para que permanezcan en su lugar y ayuden a proteger su hogar durante los eventos de vientos fuertes, como los huracanes.
